RESTAURATORI ROMÂNI: ARHITECTUL ȘTEFAN BALȘ (1902 – 1994)

FIȘĂ MONUMENT RESTAURAT

Denumire Biserica “Intrarea Maicii Domnului în biserică” a mănăstirii Snagov

Localizare Sat Snagov, com. Snagov, jud. Ilfov

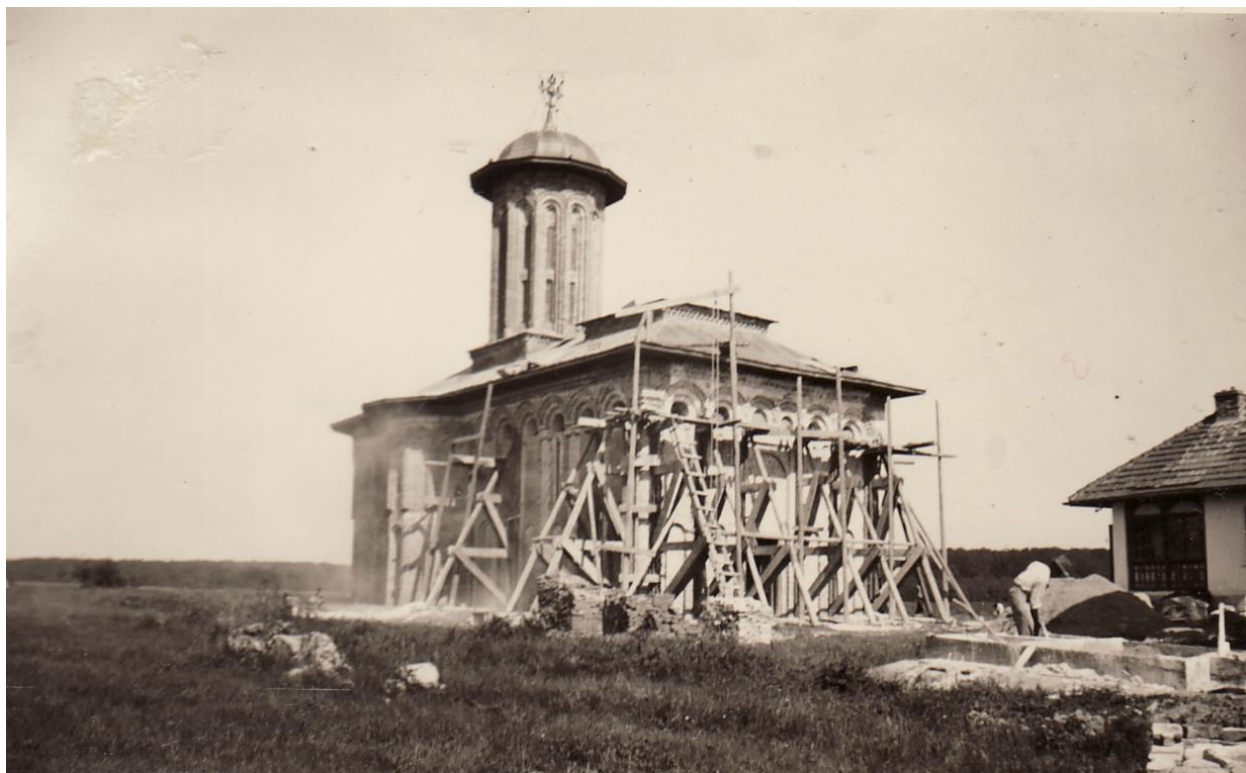
FOTO 1

1.Mănăstirea Snagov, Sat Snagov, Biserica văzută dinspre nord-vest în timpul restaurării, foto CMI, cca.1941, Fototeca INP

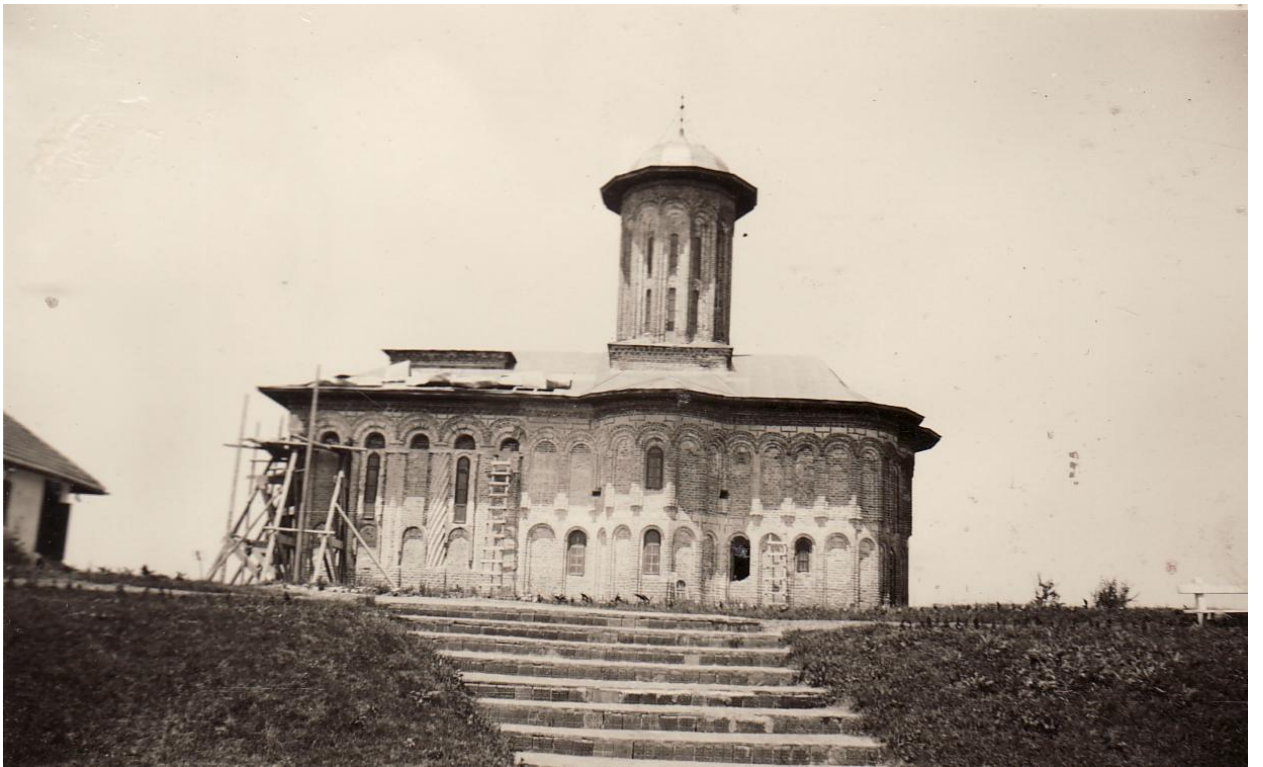
FOTO 2

2.Mănăstirea Snagov, Sat Snagov, Biserica văzută dinspre sud în timpul restaurării, foto CMI, cca.1941, Fototeca INP

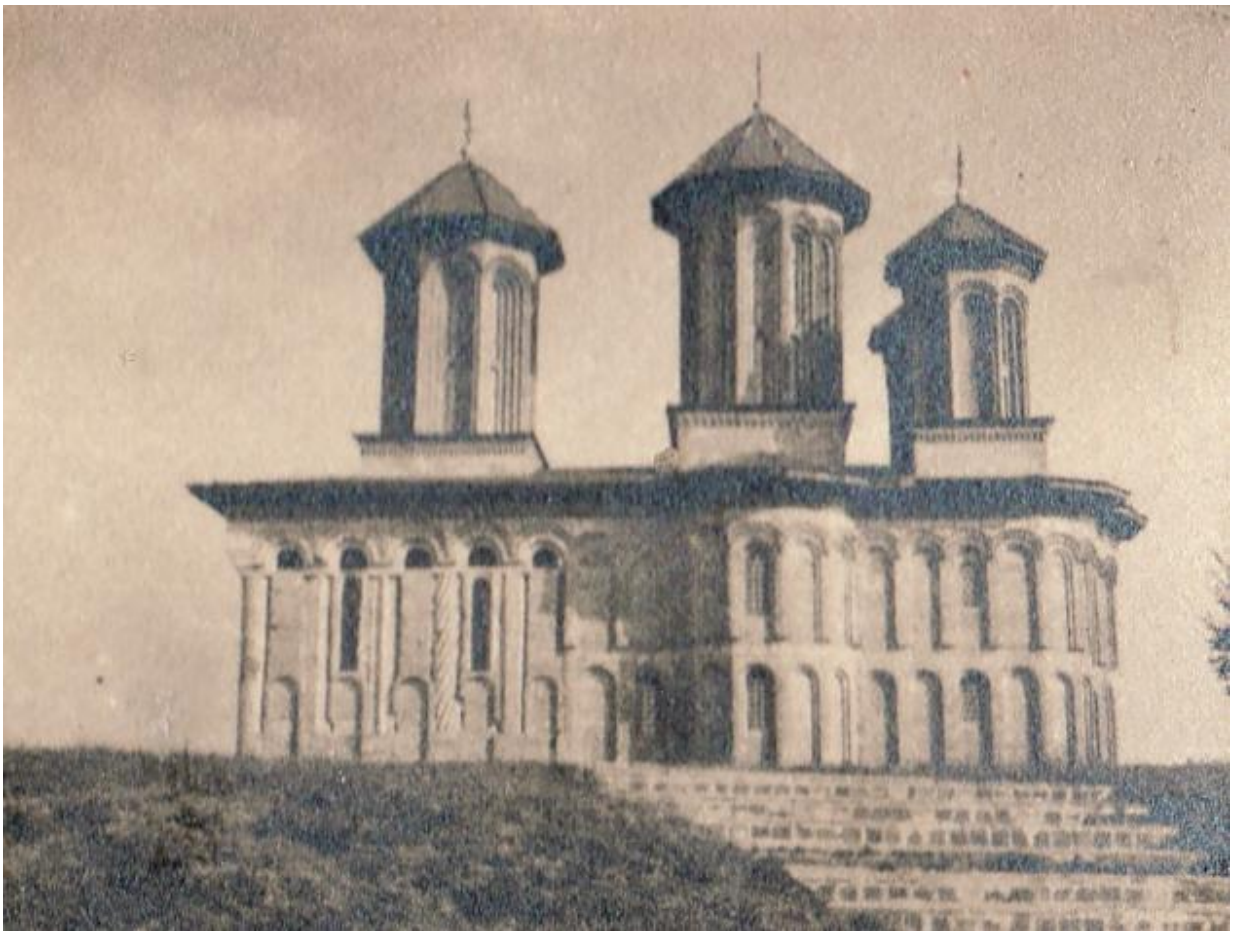
FOTO 3

3.Mănăstirea Snagov, Sat Snagov, Biserica văzută dinspre sud după restaurare, foto H. Marcus, 1952, Fototeca INP
