BULETINUL MONUMENTELOR ISTORICE

Moldovița lui Alexandru cel Bun

Moldovița lui Petru Rareș

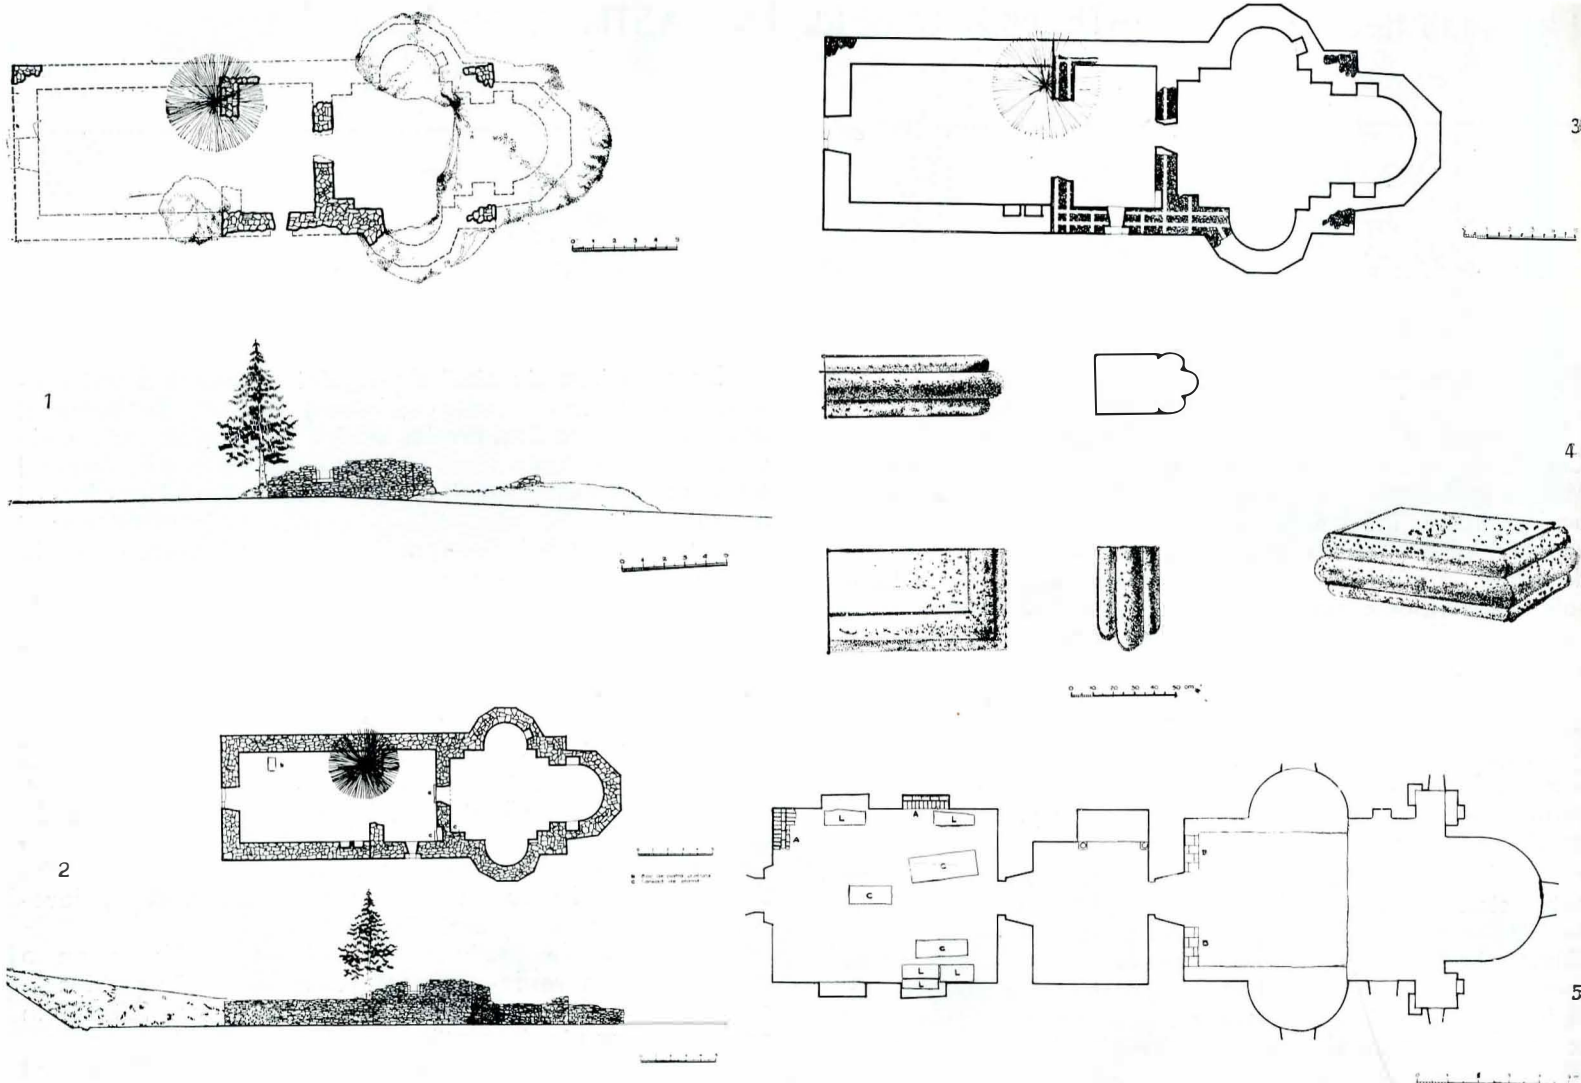
Fig. 1. Plan și elevație înainte de restaurare. Fig. 2. Plan și elevație după restaurare. Fig. 3. Planul canalelor în zid (detaliu). Fig. 4. Bloc de piatră profilat. Fig. 5. Planul pardoselii.

Pe versantul dealului mărginind malul drept al riului Ciumârna, la o depărtare de aproape 500 m spre est de Moldovița actuală, se găsesc ruinele fostei mănăstiri cu același nume, înălțată de Alexandru cel Bun la începutul veacului al XV-lea. Prăbușită un veac mai târziu și lăsată de atunci în părăsire, nu se mai păstrau astăzi din zidurile sale decât ruinele unei biserici (fig. 1 și 2), într-o stare fragmentară insuficientă pentru determinarea formelor inițiale.

În acest scop s-a executat în anii 1966 și 1969² un șanț de gardă cu malurile pereate cu piatră pentru captarea și devierea apelor de suprafață (fig. 3) provenite din cele două viroage din deal, precum și un dren din tuburi de beton care să prindă apele subterane și să le descarce printr-un tub colector în ripa văii Ciumârna.

– Formele inițiale au fost stabilite, adevărindu-se existența a două faze de construcții în răstimpul de aproape un veac cît a dăinuit monumentul. Altarul și naosul de plan treflat împreună cu pronaosul dreptunghiular constituie partea mai veche de la începutul veacului al XV-lea, iar exonartexul dinspre vest este un adaos datînd din ultima jumătate a aceluiași secol. Lucrul este dovedit prin vizibila discontinuitate a fundațiilor celor două corpuri (fig. 1) alipite și neșesute între ele și cu tălpile lor aflate la nivele diferite. Se confirmă astfel o presupunere anterioară sprijinită pe lipsa în pereții exonartexului a caracteristicilor canale pentru grinzile de legătură, prezente în schimb la diferite înălțimi pe tot perimetrul restului bisericii (fig. 3).

Semnalăm, de asemenea, scoaterea la iveală a unui interesant bloc de piatră cioplită și profilată, găsit în colțul nord-vest al exonartexului, prevăzută cu cîte trei ciubuce de secțiune semicirculară pe două din fețele sale, constituind un motiv decorativ cu totul neobișnuit în plastica monumentală din Moldova în acea vreme timpurie a veacului al XV-lea de cînd datează dezafectarea așezării. După înfățișare pare să fi fost un bloc de colț aparținînd unui briu (fig. 4).

Atît consolele cît și nișele au fost reconstruite în dimensiunile și pe locurile lor, pe baza unor relevae mai vechi⁸.
