**Revista muzeelor
și monumentelor**

GENEZA ÎNTOCMIRII PROIECTULUI
DE RESTAURARE

Situată în centrul orașului, biserica Sf. Gheorghe a fost înălțată de Constantin Șerban Voievod în 1656. Două sute de ani mai târziu, în 1869, ea a fost supusă, la fel ca atîtea alte biserici orașenești, aceleiași acțiuni de transformare radicală după noua modă a vremii, care a caracterizat toate aspectele vieții din Principatele Române în cursul veacului al XIX-lea.

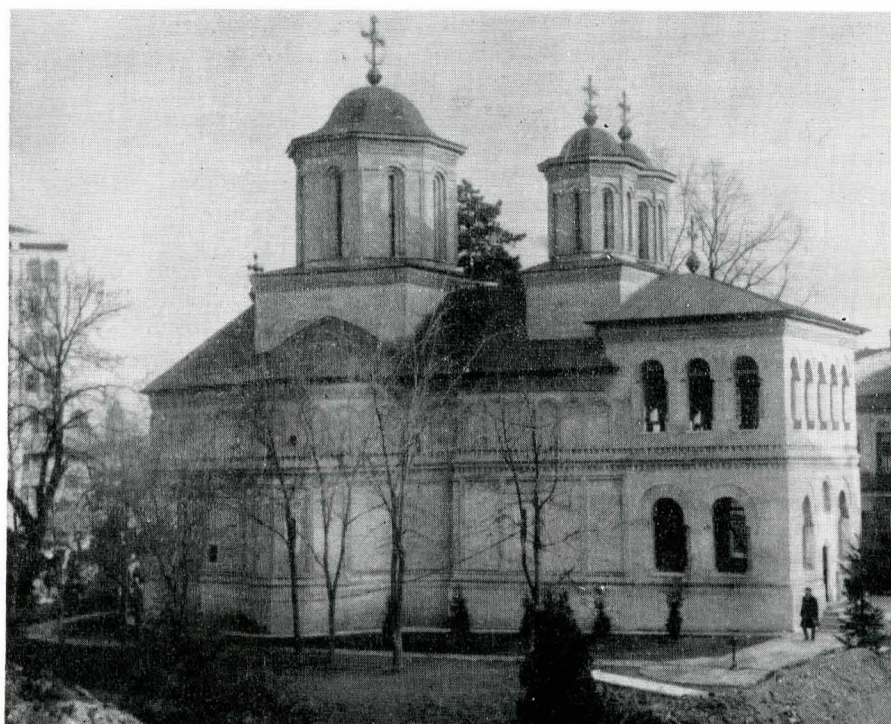
Fig. 2. Vedere după restaurare

Astăzi, la opt ani de la terminarea lucrării, biserica Sf. Gheorghe, sub noul său aspect, nu mai poate fi socotită ca o pată în cadrul ansamblului pieței nou create din Pitești.

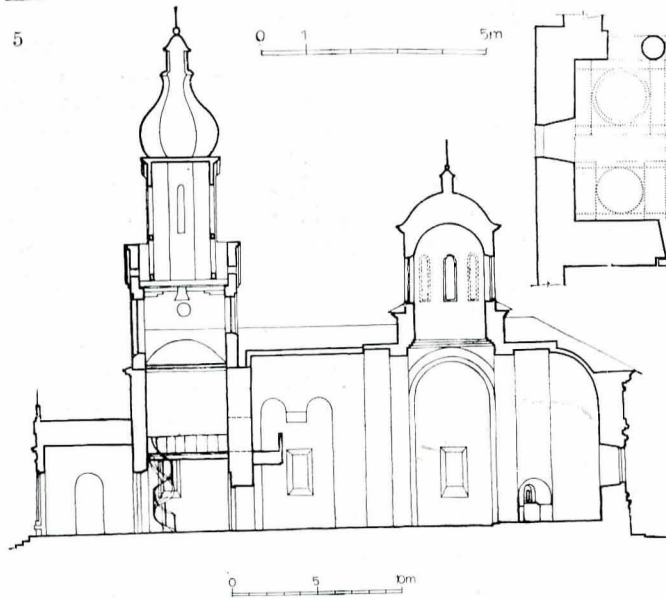
3. Travee fațadă nord, cercetare, scara 1 : 50
4. Secțiune pridvor, cercetare, scara 1 : 50
5. Secție, rezeu, scara 1 : 100
6. Secție, proiect, scara 1 : 100
7. Plan, proiect, scara 1 : 100
8. Secție pronaos 1—1, cercetare, scara 1 : 50
9. Secție pronaos 2—2, cercetare, scara 1 : 50
10. Planuri comparative, scara 1 : 50
11. Fațadă sud, proiect, scara 1 : 100
12. Fațadă vest, proiect, scara 1 : 100
