RESTAURATORI ROMÂNI: ARHITECTUL ȘTEFAN BALȘ (1902 – 1994)

FIȘĂ MONUMENT RESTAURAT

Denumire Biserica Domnească "Sfântul Gheorghe"

Localizare Mun. Pitești, Str. Bălașa Doamna 2, jud. Argeș

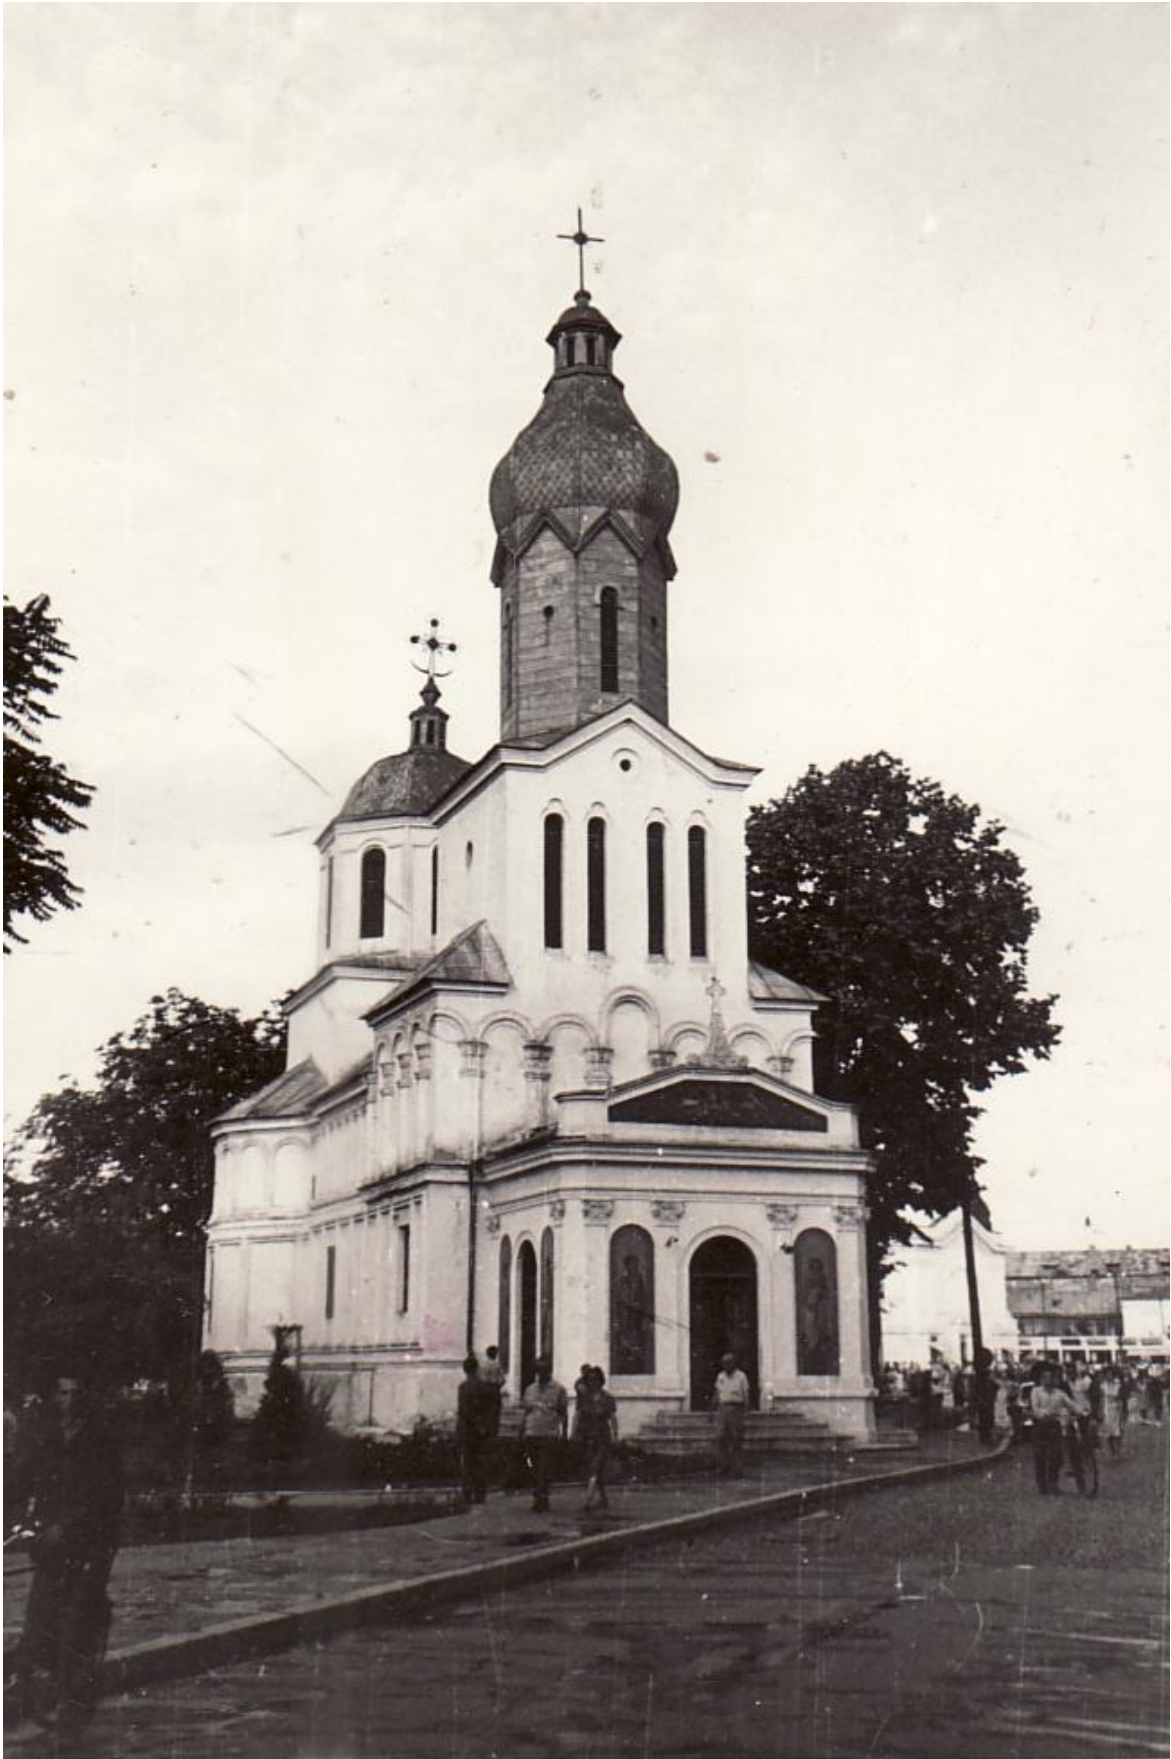
FOTO 1

1. Biserica Sfântul Gheorghe, Mun. Pitești , Biserica văzută dinspre nord- vest înainte de restaurare, foto DMI, 1964, Fototeca INP
2. Biserica Sfântul Gheorghe, Mun. Pitești , Biserica văzută dinspre vest în timpul restaurării, foto Radu Crețeanu, 1967, Fototeca INP
3. Biserica Sfântul Gheorghe, Mun. Pitești , Biserica văzută dinspre sud-vest după restaurare, foto Andrei Pănoiu, 1971, Fototeca INP
