RESTAURATORI ROMÂNI: ARHITECTUL ȘTEFAN BALȘ (1902 – 1994)

FIȘĂ MONUMENT RESTAURAT

Denumire: Biserica „Adormirea Maicii Domnului“-Crețulescu

Localizare: Calea Victoriei nr. 47, sector 1, București

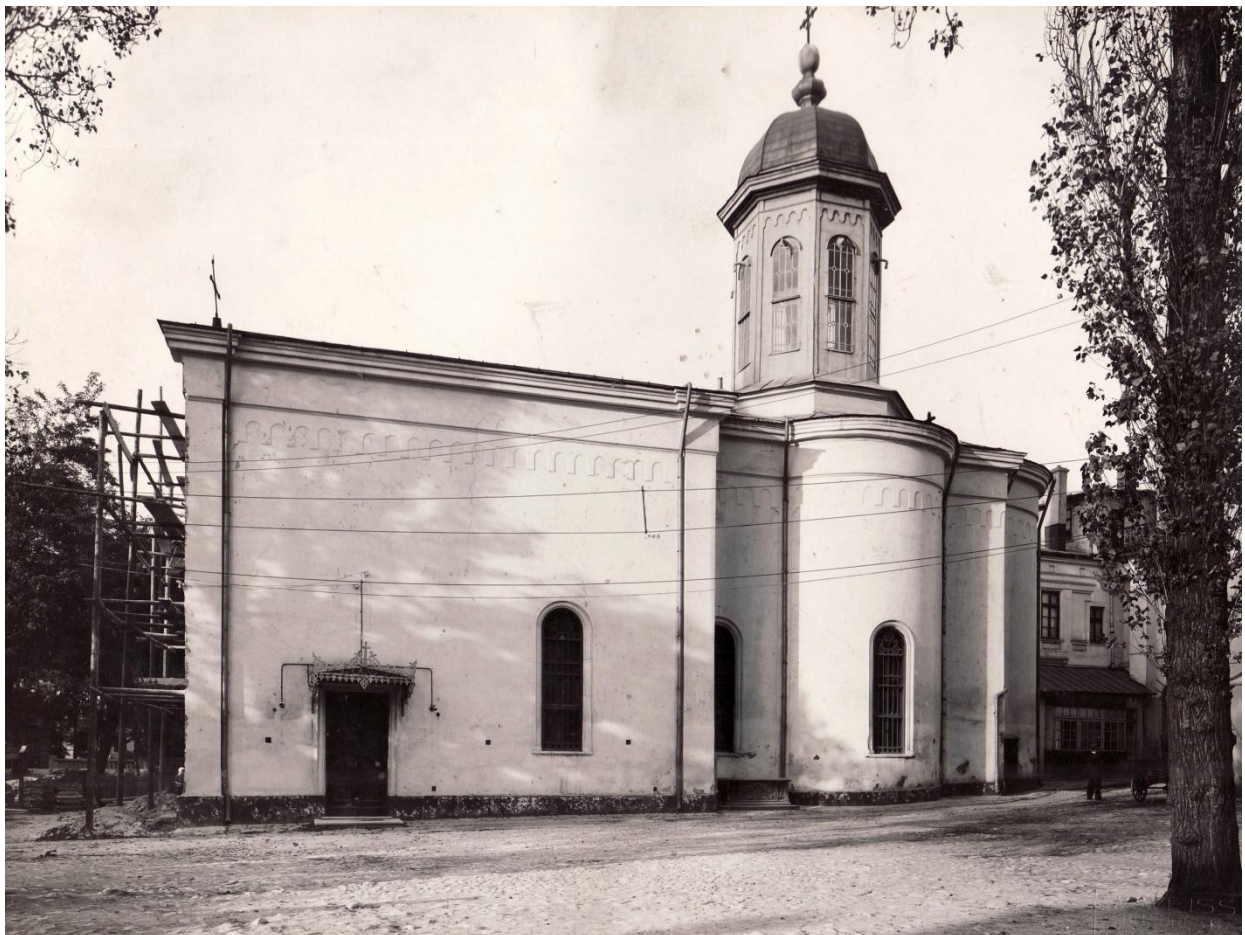
La începutul anilor '30 ai secolului XX avea pridvorul înzidit, fațadele tencuite, cu decor neoclastic, turlele originale dispărute, turla peste pronaos din paiantă. Avea degradări majore ale elementelor decorative.

- 1 Biserica Crețulescu înainte de restaurare, foto W. Weiss, 1932, fototeca I.N.P.
- 2 Biserica Crețulescu restaurată, desen, arh. Ștefan Balș, arhiva I.N.P. – fond C.M.I.
