RESTAURATORI ROMÂNI: ARHITECTUL ȘTEFAN BALȘ (1902 – 1994)

FIȘĂ MONUMENT RESTAURAT

Denumire: Ansamblul “Cetate” (Burgviertel)

Localizare: sat Câlnic, com. Câlnic, str. Principală, nr.378, jud. Alba

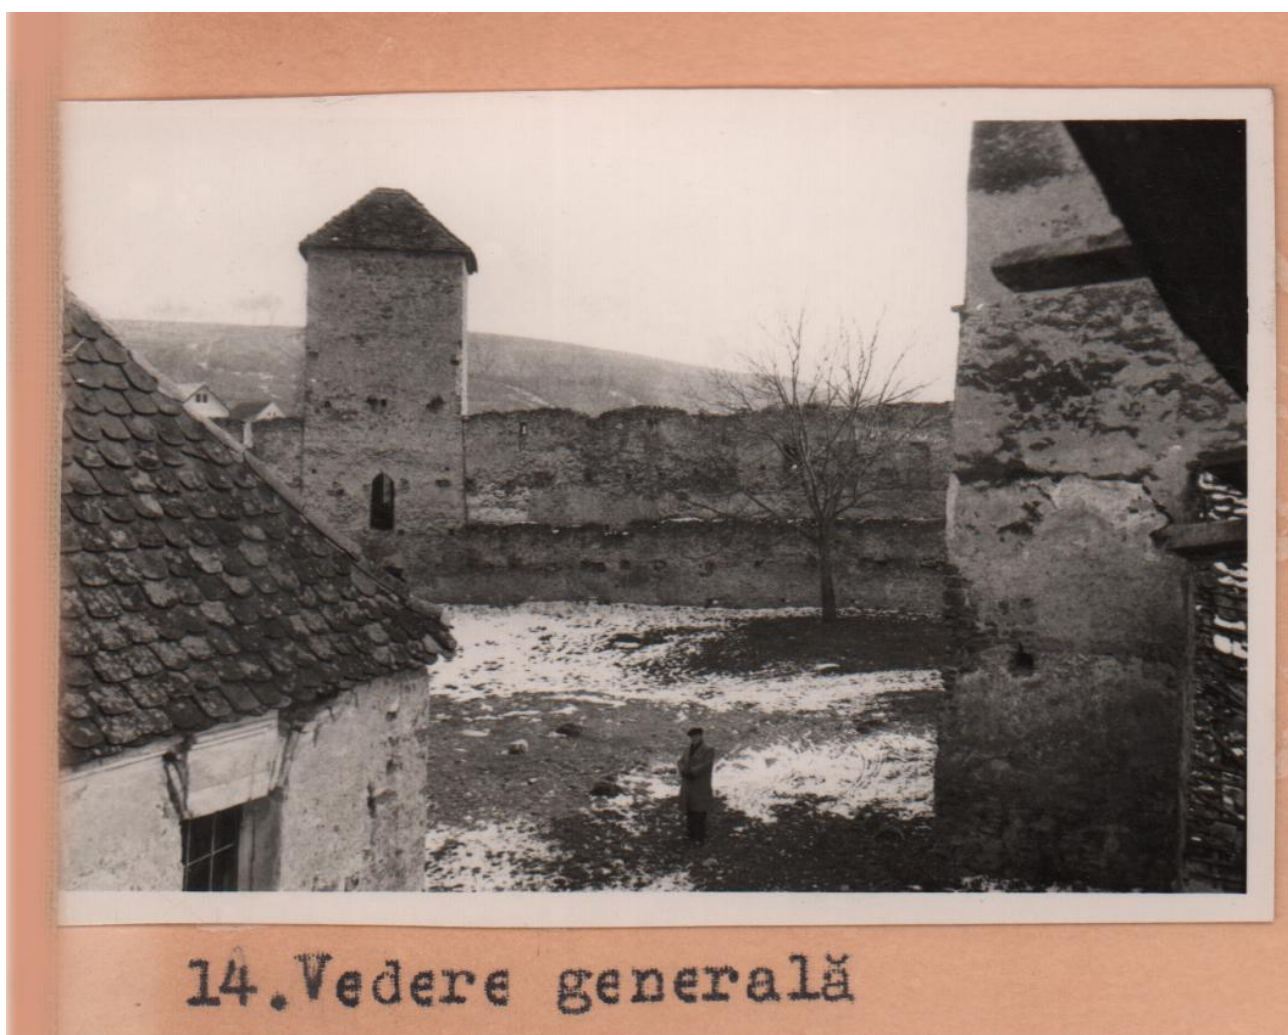
FOTO 1

1. Cetatea Câlnic. Vedere generală. Autor: arh. V. Bilciurescu. 1961
2. Cetatea Câlnic. Turnul Siegfried. Autor: arh. V. Bilciurescu. 1961
3. Cetatea Câlnic. Turnul porții. Autor: arh. V. Bilciurescu. 1961
4. Cetatea Câlnic. Capela. Autor: arh. V. Bilciurescu. 1961
5. Cetatea Câlnic. Vedere generală vest, în timpul restaurării. Autor: arh. V. Bilciurescu. 1963
6. Cetatea Câlnic. Turnul Siegfried după restaurare. Autor: Radu Heitel. 1963
7. Cetatea Câlnic. Zidul exterior de incintă, după restaurare. Autor: arh. V. Bilciurescu. 1963

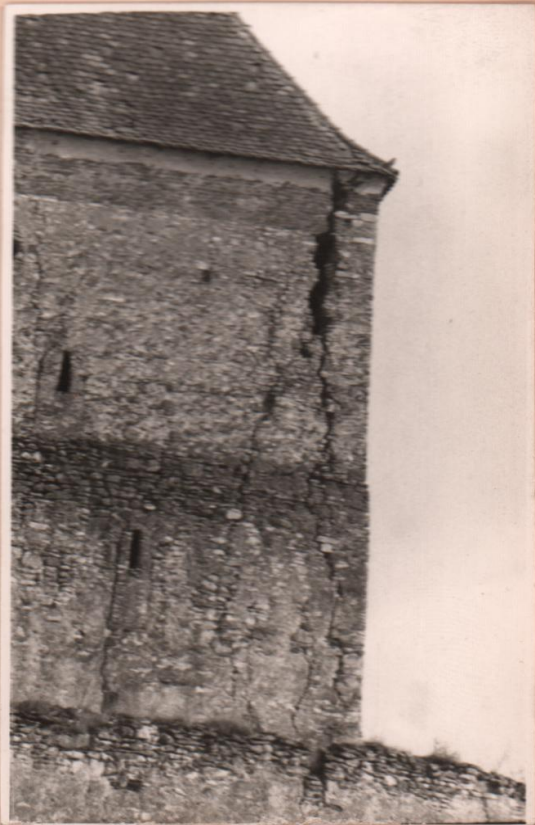
FOTO 2

4. Bastionul Sigfried
Tornul

1961-1964. Restaurarea condusă de arh Ștefan Balș a fost prefațată de cercetarea arheologică, studii istorice și de parament. Cele mai mari probleme erau ridicate de echilibrul fragil al Turnul-donjon Siegrid. Deviația sa de la verticală făcea insuficientă rigidizarea numai prin centuri de beton îngropate. În consecință, aceste centuri au fost legate, la trei niveluri diferite, prin câte un grătar alcătuit din grinzi de beton armat, care rămâne aparent în interiorul construcției.

Soluția de consolidare donjonului prin centuri și grătare de grinzi din beton aparente și nu planșee de beton a urmărit menținerea aspectului monumental al clădirii la interior, așa încât șarpanta, grinzile de lemn suprapuse și urmele diferitelor transformări ale zidurilor să poată fi surprinse împreună, dintr-o singură privire, pe toată înălțimea.

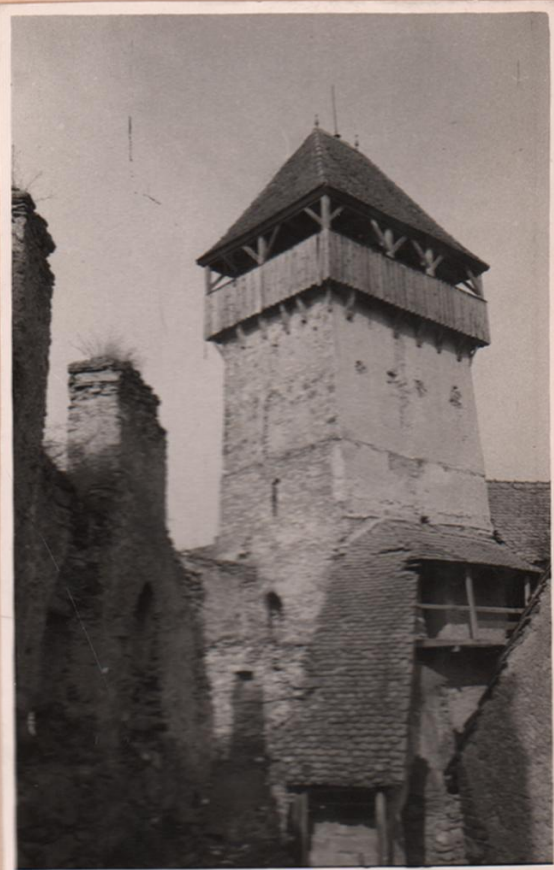
FOTO 3

17. Turnul de intrare

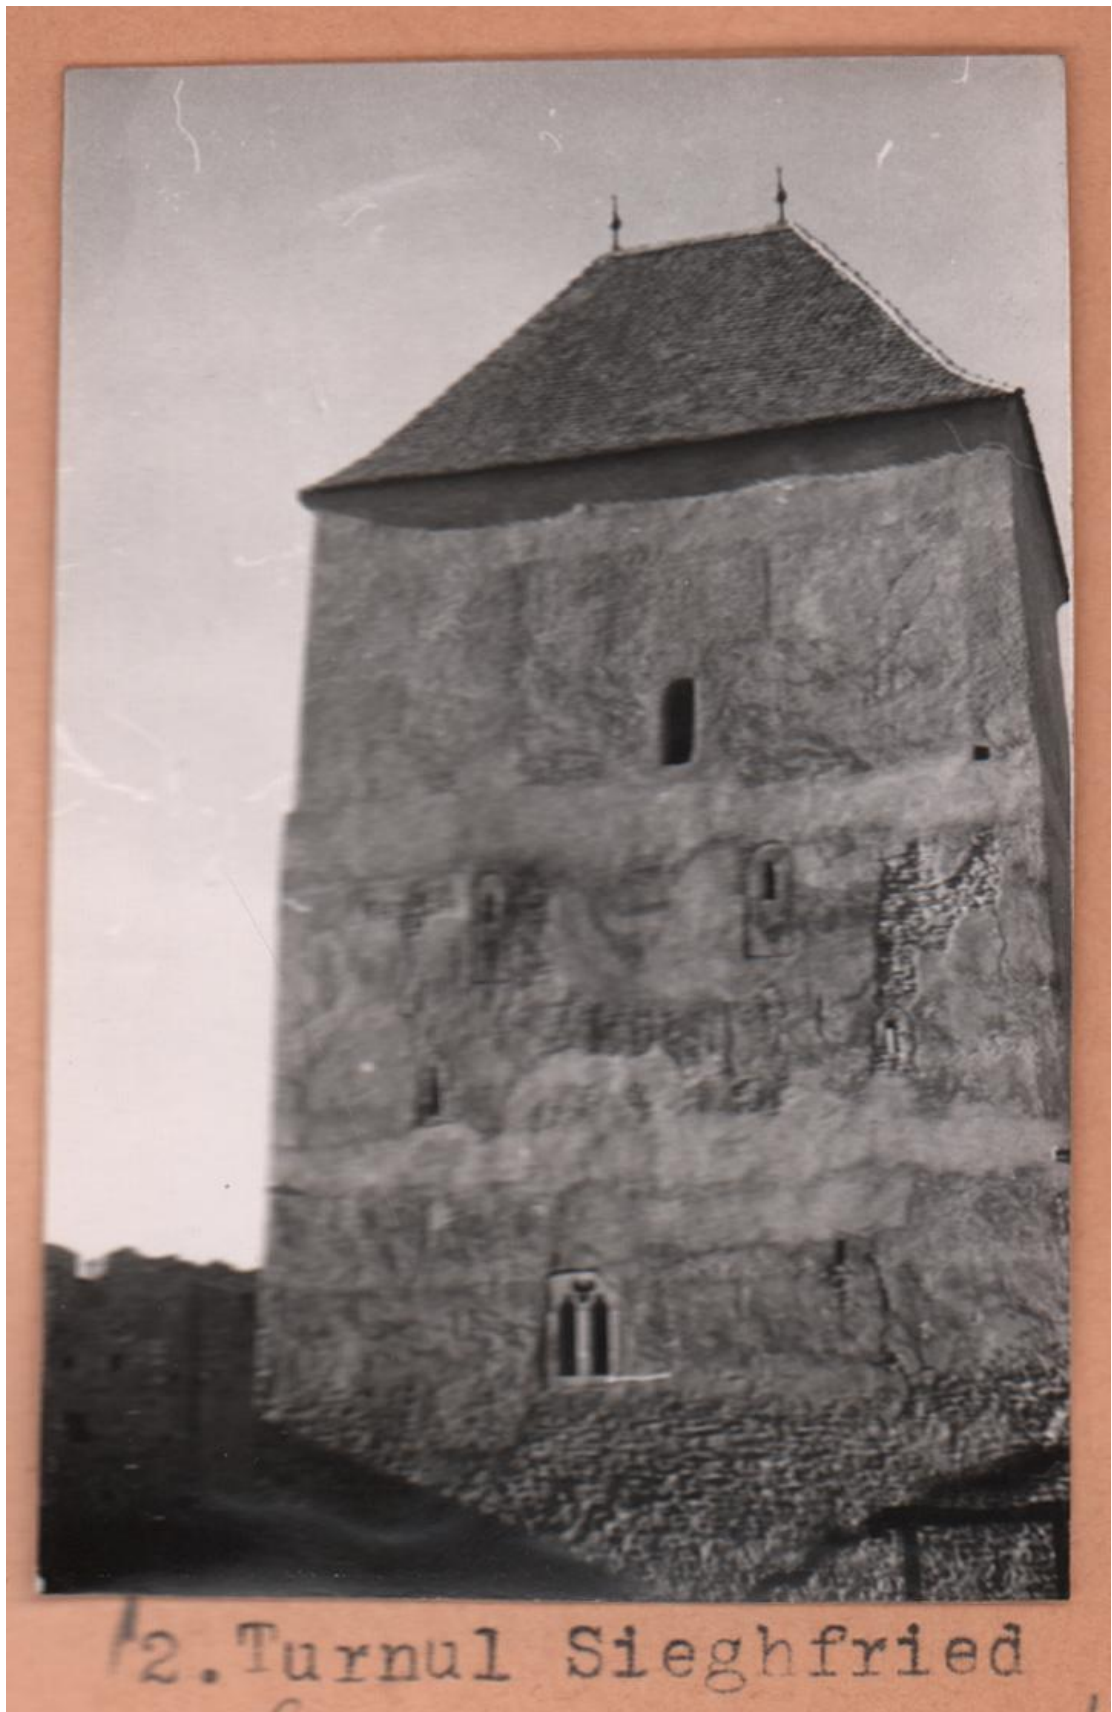
FOTO 6

2. Turnul Sieghfried
