# RESTAURATORI ROMÂNI: ARHITECTUL ȘTEFAN BALȘ (1902 – 1994)

## FIȘĂ MONUMENT RESTAURAT

**Denumire** Biserica "Sfântul Elefterie"-Vechi

### **Restaurare** – etapa Ștefan Balș

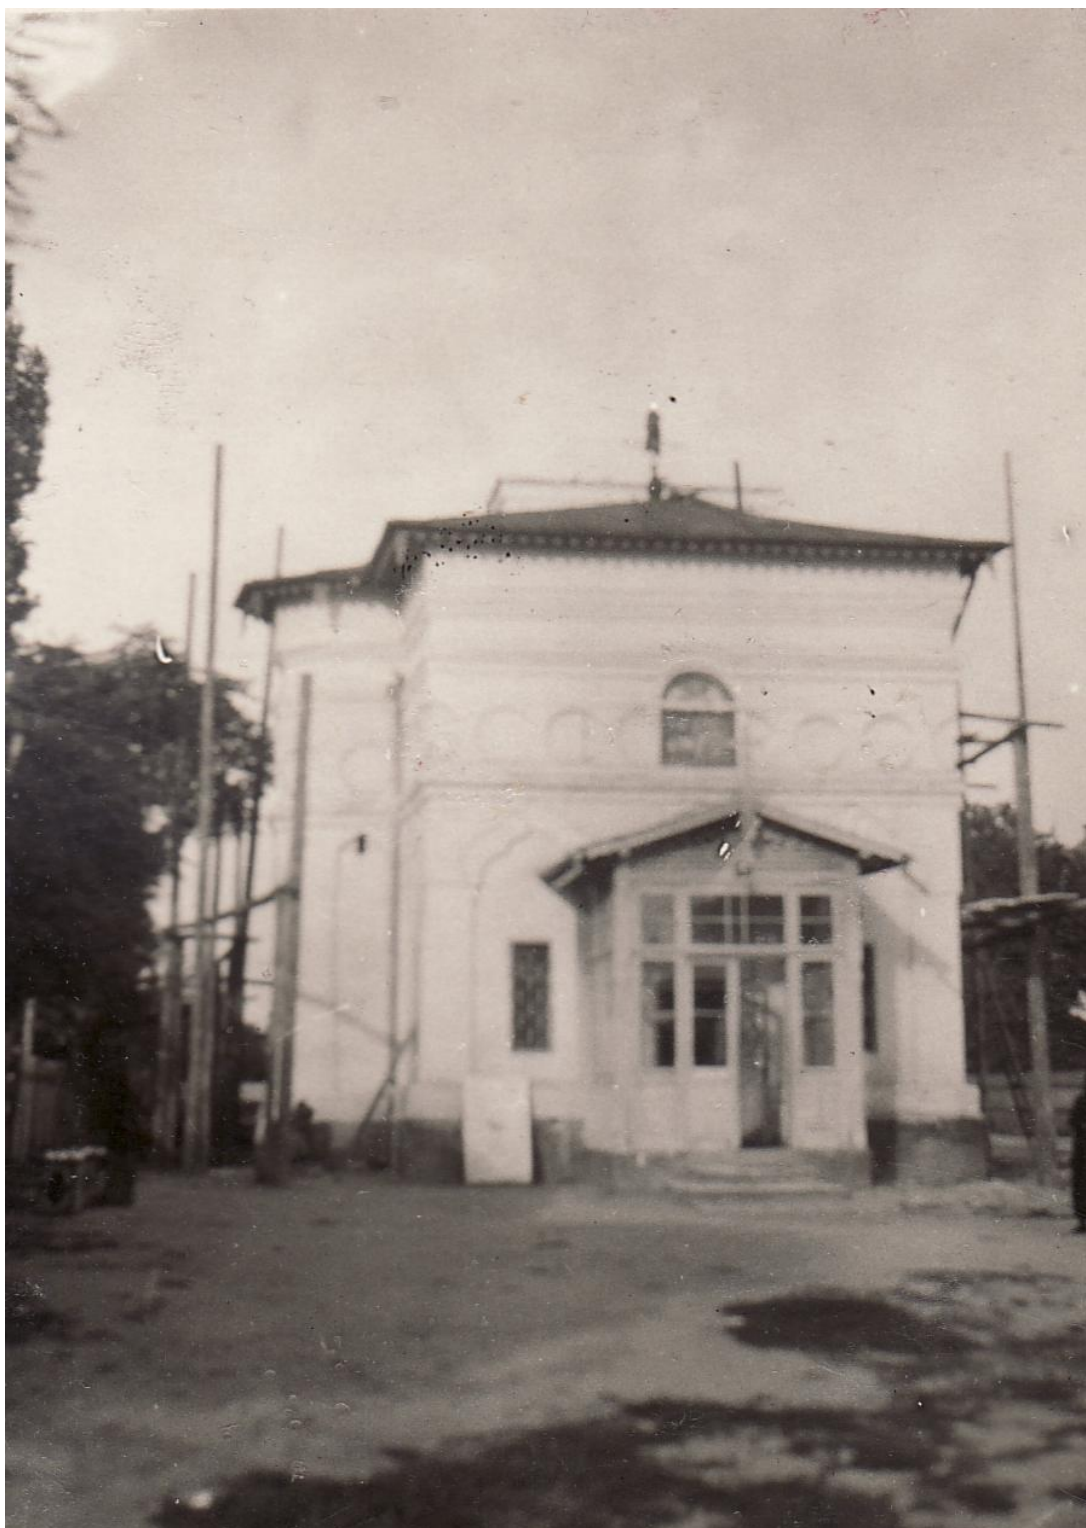
FOTO 1

1. Biserica "Sfântul Elefterie"-Vechi, București, Biserica vazută dinspre vest în timpul restaurării, foto CMI, cca. 1930, Fototeca INP
2. Biserica "Sfântul Elefterie"-Vechi, București, Biserica vazută dinspre sud în timpul restaurării, foto CMI, cca. 1930, Fototeca INP
3. Biserica "Sfântul Elefterie"-Vechi, București, Biserica vazută dinspre sud-vest după restaurare, foto Alex Petit, cca. 1930, Fototeca INP

Lucrările au durat până în anul 1935. Au fost consolidate zidurile, au fost rezidite coloanele, arcele și bolțile aferente aflate la început între pronaos și naos, turnul-clopotniță peste pronaos - în locul turlei din lemn, precum și cornișa pe o parte din perimetrul bisericii. Au fost refăcute șarpanta, acoperită cu olane și tencuielile exterioare, s-au restaurat cornișa veche și turnulețul scării către clopotniță, iar pridvorul, închis la anul 1867, a fost deschis. S-au redeschis câteva ferestre ce au fost înfundate și s-au curățat cadrele de piatră sculptate la proscomidie și diaconicon.
