RESTAURATORI ROMÂNI: ARHITECTUL ȘTEFAN BALȘ (1902 – 1994)

FIȘĂ MONUMENT RESTAURAT

Denumire: Biserica “Adormirea Maicii Domnului”-Scaune

Restaurare : 1934, 1937, 1947

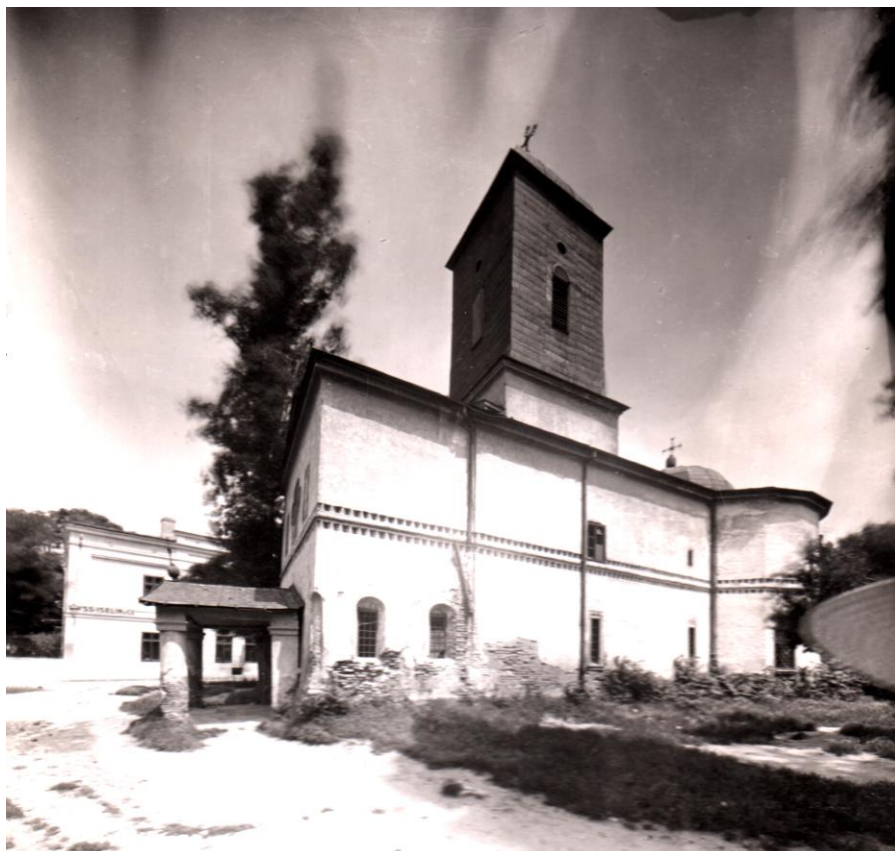
FOTO 1

1. Biserica "Adormirea Maicii Domnului"-Scaune înainte de restaurare. Autor: Nicolae Țațu. c.1925, Fototeca INP, Biblioraft 82

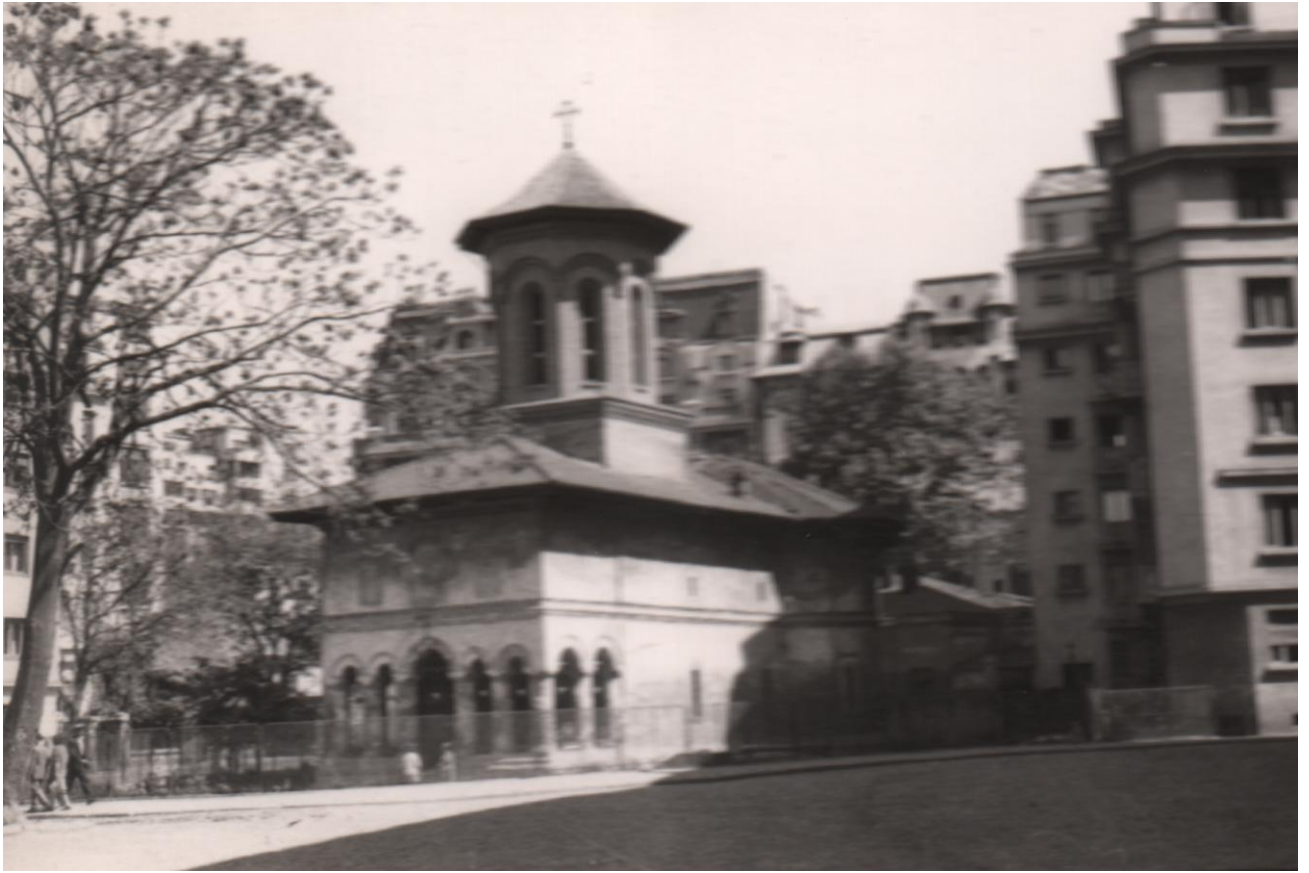
FOTO 2

2. Biserica "Adormirea Maicii Domnului"-Scaune. Autor: arh. Eugenia Greceanu. 1961

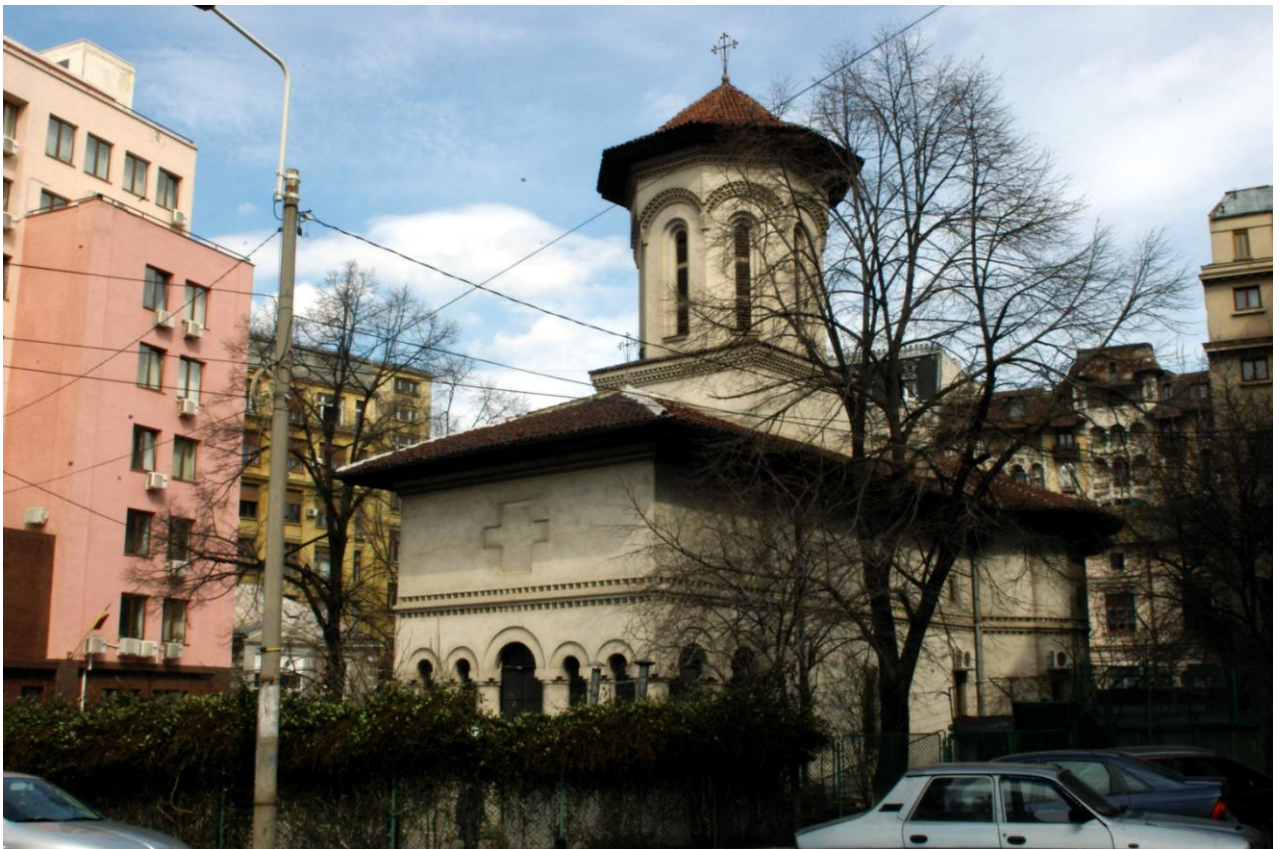
FOTO 3

3-4. Biserica "Adormirea Maicii Domnului"-Scaune. Autor: Iozeфина Postăvaru. 2006
