RESTAURATORI ROMÂNI: ARHITECTUL ȘTEFAN BALȘ (1902 – 1994)

FIȘĂ MONUMENT RESTAURAT

Denumire: Biserica “Adormirea Maicii Domnului”

Localizare: sat Pătroaia Vale, com. Crângurile, nr.208, jud. Dâmbovița

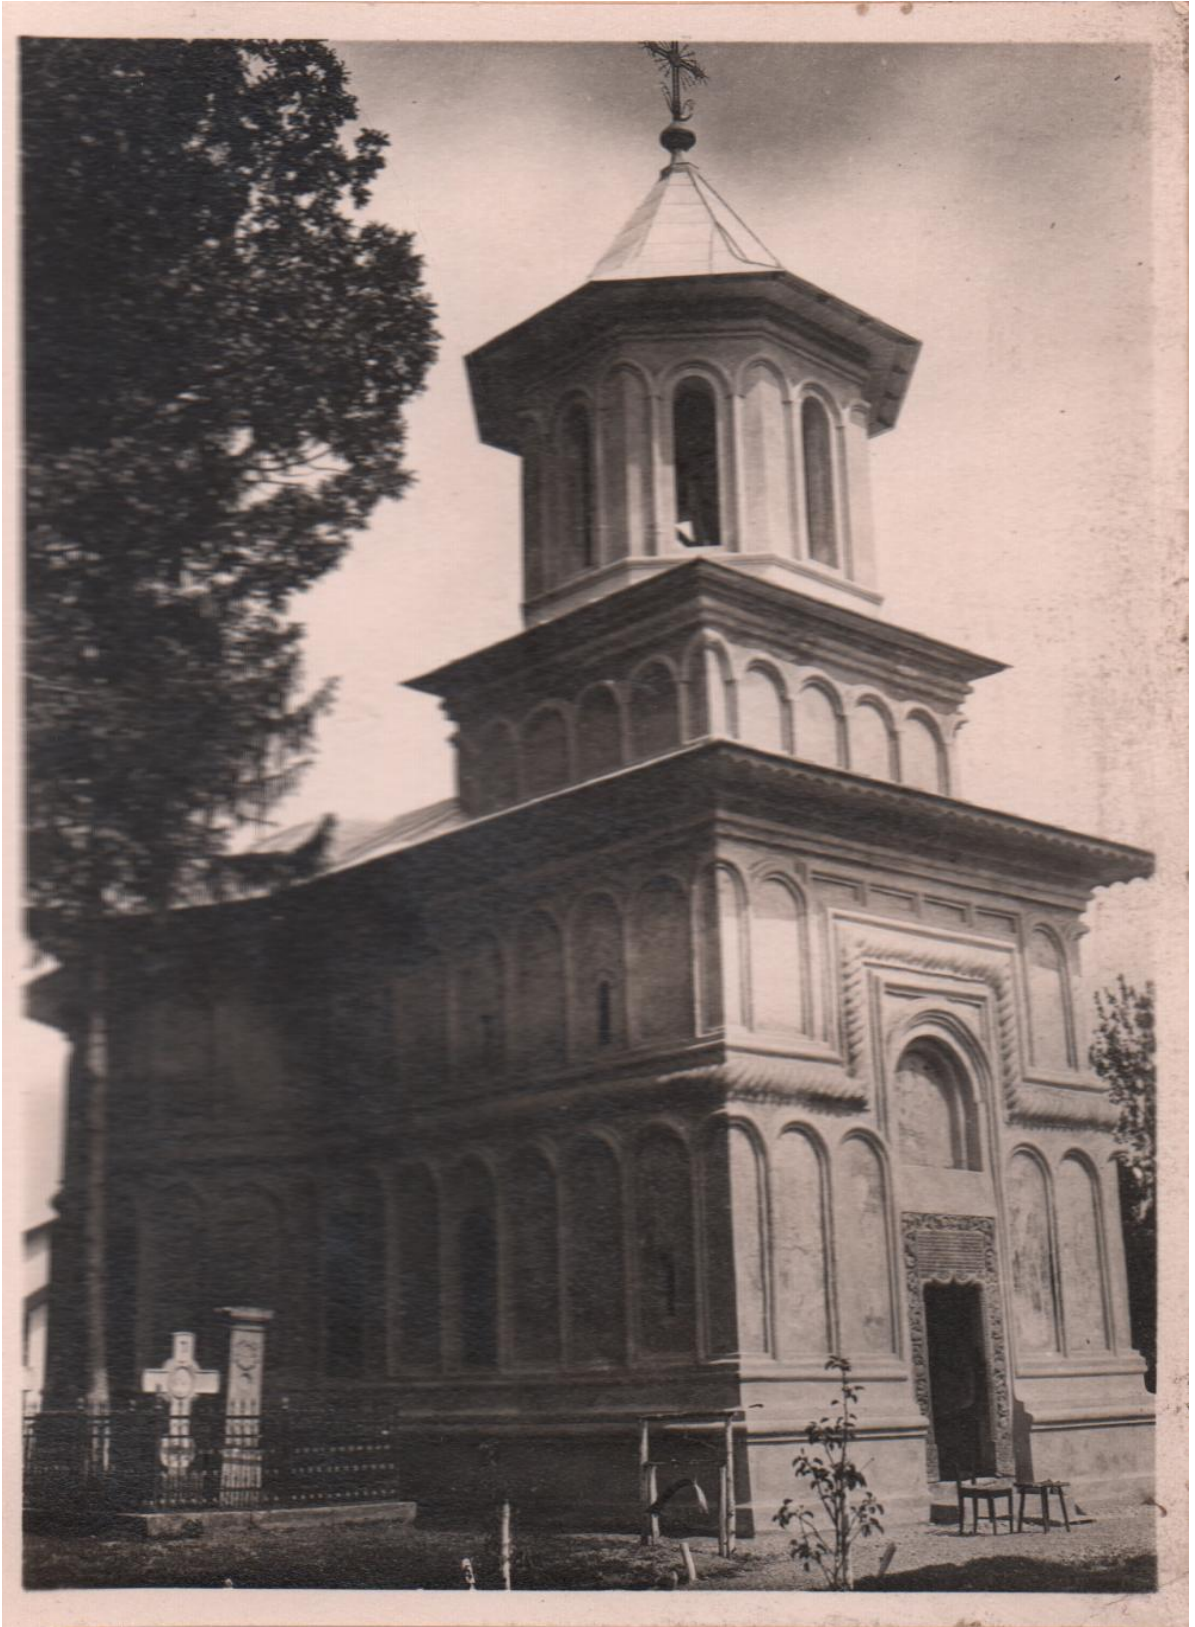
FOTO 1

1. Biserica "Adormirea Maicii Domnului", Pătroaia, jud. Dâmbovița. Vedere dinspre nord-vest după restaurarea din 1931-1932. Autor: necunoscut. 1932, Fototeca INP, Biblioraft 254

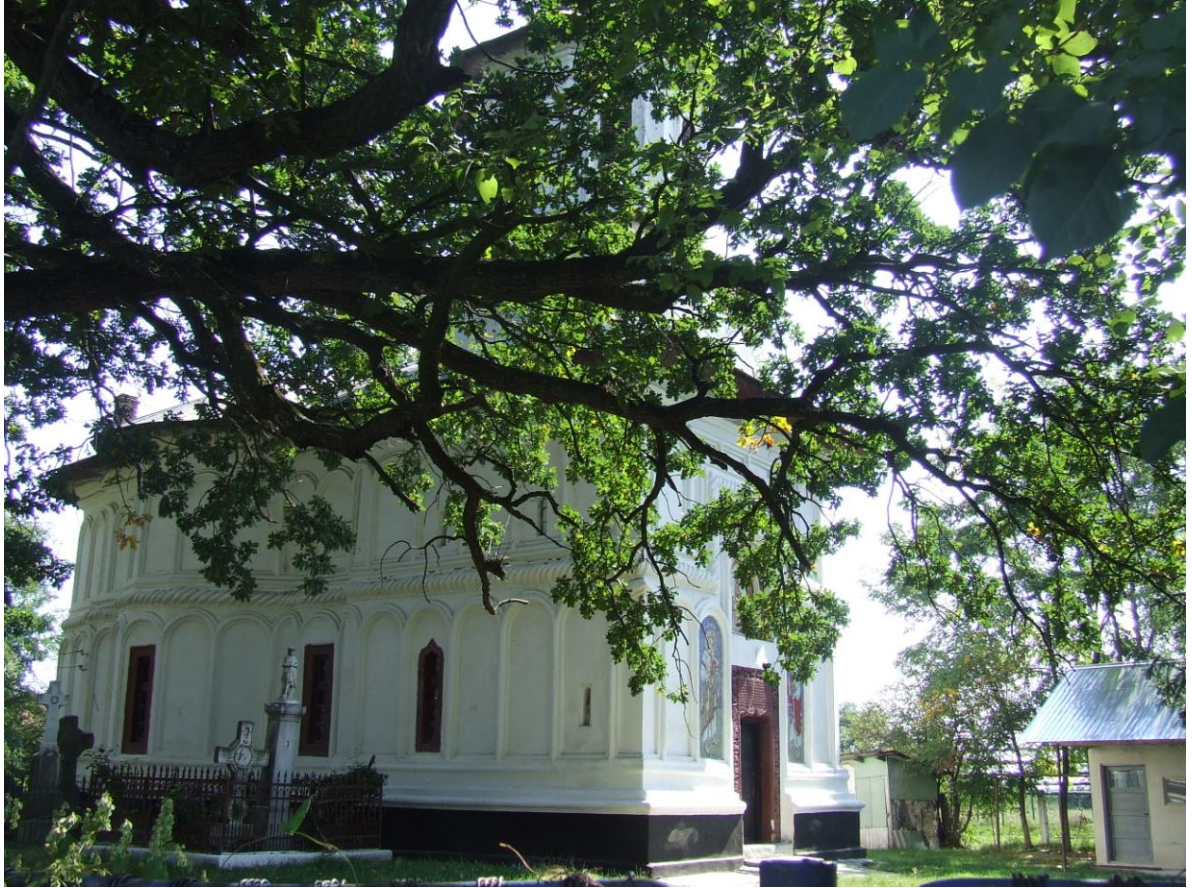
FOTO 2

3-4. Biserica "Adormirea Maicii Domnului", Pătroaia, jud. Dâmbovița. Fotografii de inventariere, INP. 2005
