# RESTAURATORI ROMÂNI: ARHITECTUL ȘTEFAN BALȘ (1902 – 1994)

## FIȘĂ MONUMENT RESTAURAT

**Denumire** Biserica "Nașterea Sf. Ioan Botezătorul" și Turnul clopotniță ale Curții Domnești

**Localizare** Piața Libertății nr. 2, Piatra Neamț, județ Neamț

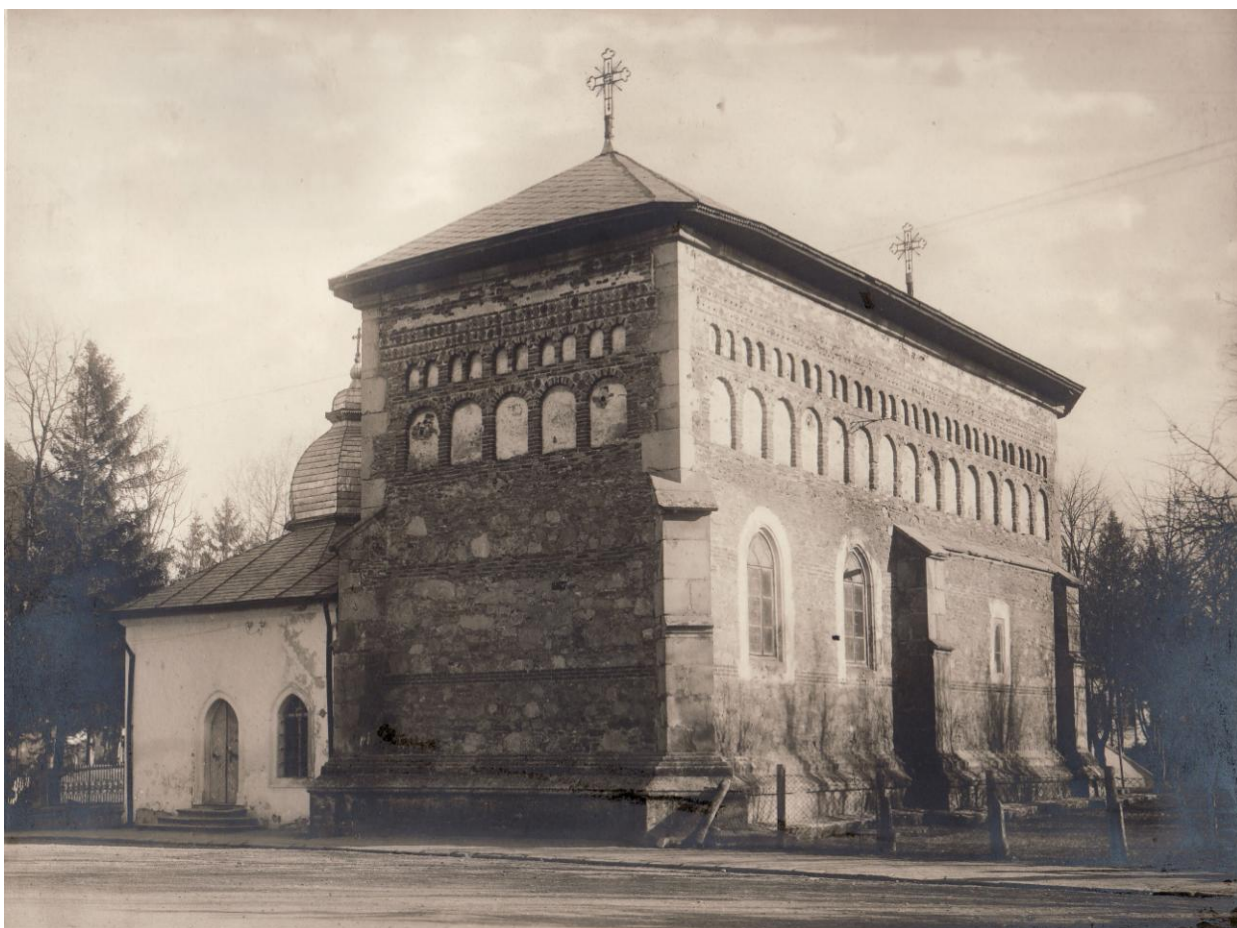
FOTO 1

1. Biserica "Sf. Ioan" înainte de restaurare, foto A. Chevallier, 1926
2. Biserica "Sf. Ioan" după restaurare, foto Șt. Butak, 1951
3. Turnul clopotniță înainte de restaurare, foto W. Weiss, 1931
4. Biserica și turnul clopotniță, imagine actuală

În secolul al XIX-lea întregul ansamblu suferă modificări importante. Bisericii i se modifică acoperișul, i se adaugă un pridvor. În interior este desființat zidul dintre pronaos și naos. Turnul clopotniță este supraînălțat cu un nivel cu plan octogonal, retras, cu galerie înconjurătoare, prevăzut cu ceas. Acoperișul turnului este și el modificat, după moda timpurilor: rotunjit și cu lanternou.

Biserica "Sf. Ioan" este restaurată de arhitectul Ștefan Balș în perioada 1937-1938. Restauratorul înlătură pridvorul adăugat în secolul al XIX-lea, reface acoperișul bisericii în manieră tradițională moldovenească, înalt, cu rupere de pantă și streșini ample. Acoperă biserica cu învelitoare din ceramică smălțuită. Arhitectul menține și restaurează paramentul aparent al bisericii, alcătuit din piatră brută, cioplitură, piatră fățuită, cărămidă aparentă și ornamente din ceramică smălțuită. Poziționează în dreptul fațadei de nord, punând în valoare muzeistic, portalul ușii dintre naos și pronaos, care fusese înlăturat în secolul al XIX-lea împreună cu zidul despărțitor.
